Ökologische Fenstersanierung im Großtafelbau

Kriterien für Ausschreibung,
Vergabe, Einbau und Wartung

Senatsverwaltung für Stadtentwicklung, Berlin

Gesellschaft für ökologische Bautechnik Berlin mbH (GFÖB)

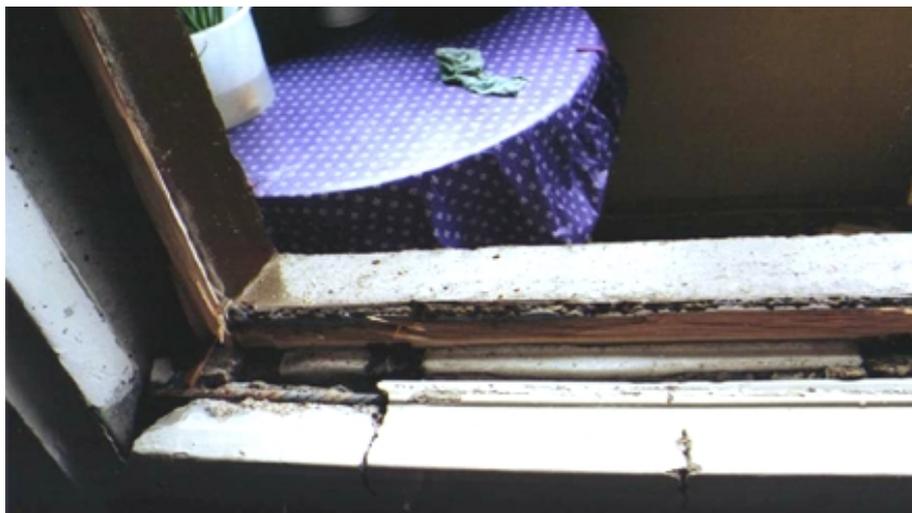
Ausbrüche an der Laibung nach Demontage der Fenster

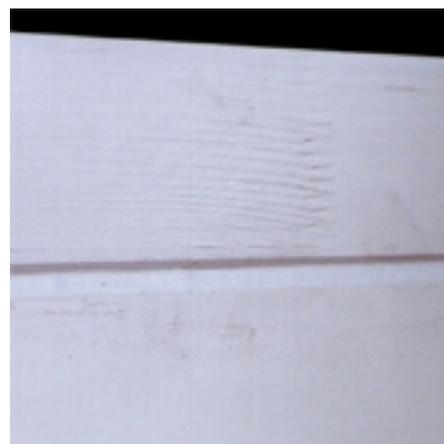
Sichtbare Keilzinkung

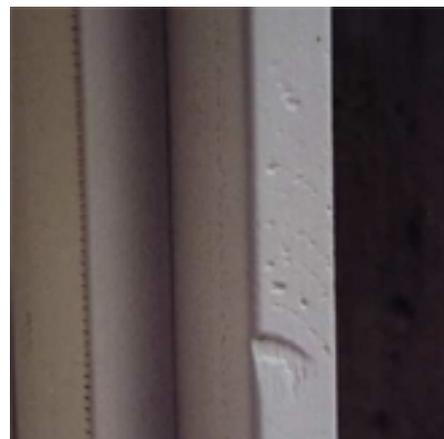
Ausbrüche unter dem Lack

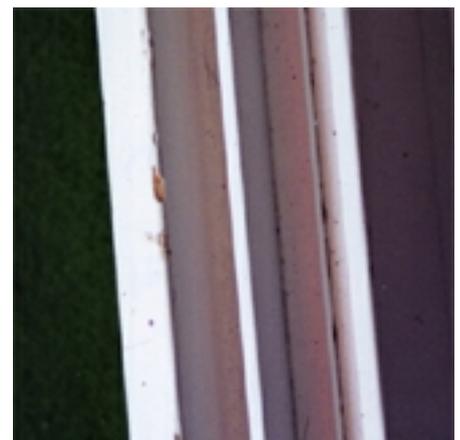
Kratzspuren

schädigungen an ca. 25 % der Fenster. Die am häufigsten vorkommenden Beschädigungen sind Kratzer, Nägel, überstrichene Bereiche oder Verfärbung in bzw. auf den Oberflächen. Diese Schäden werden die Nutzungsdauer nur sehr gering beeinflussen. Dazu kommen gequetschte Dichtungen durch Kabeldurchführungen, angebohrte Profile für die Befestigung von Rollos, gelöste Fensterbleche auf den Loggien oder durch Haustiere angeagte Verglasungsdichtungen. Bei diesen Fällen kann die technisch mögliche Nutzungsdauer schon deutlich verkürzt werden. Große Schäden und Beschädigungen im Außenbereich, die eindeutig zu einem frühzeitigen Austausch der Fenster führen werden, wurden nur an wenigen Fenstern festgestellt.

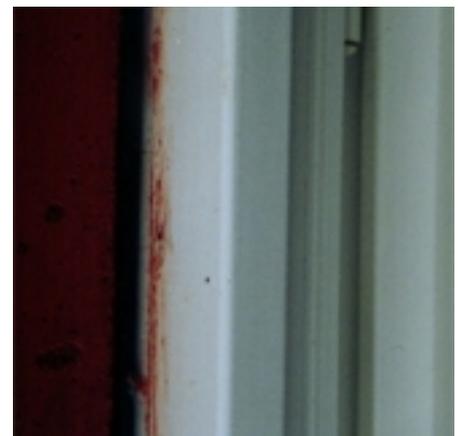
Überstreichung durch Nutzer

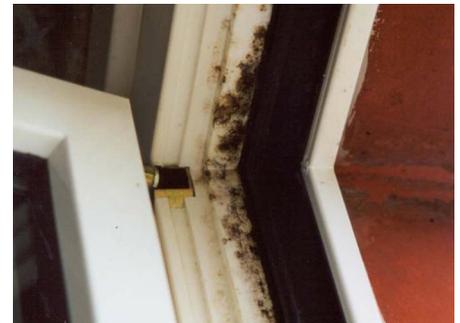
Hohe Raumluftfeuchte in Verbindung mit geringen Raumtemperaturen, zum Teil nicht ausreichende mechanische Lüftung und unterschiedliche U-Werte der Scheiben kommen als mögliche Ursache in Frage, konnten aber nur in Teilbereichen kau-

Verfärbung durch Schimmelpilze

sal zugeordnet werden. Angesichts von Schimmelbildung und Schwierigkeiten der Mieter mit der verringerten freien Lüftung über Fensterfugen sollte ein Fensteraustausch grundsätzlich mit der Sicherung eines ausreichenden Luftwechsels gemäß DIN 1946 verbunden sein.

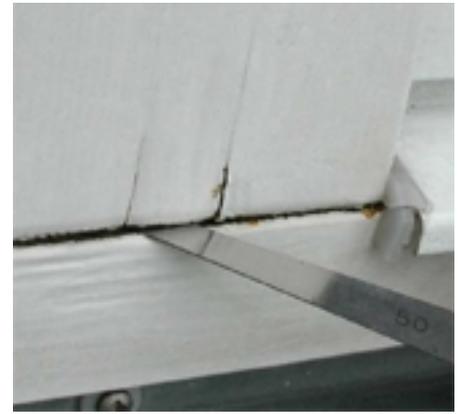
Holzerstörung bei einer Brüstungsfuge an einem Pfosten

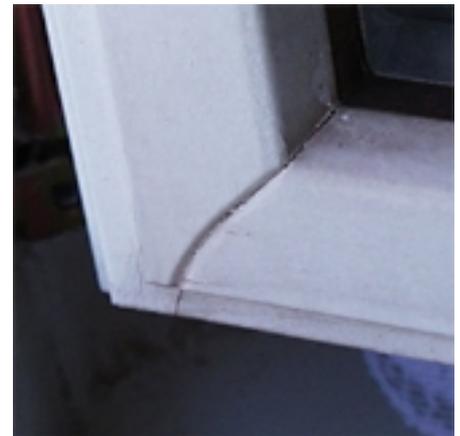
Die in die Untersuchung speziell wegen der Fugenproblematik aufgenommene Zinken-Eckverbindung hat sich nicht bewährt. Bei dieser Konstruktion zeigten sich (siehe mittlere Abbildung) sehr häufig geöffnete Fugen.

Geöffnete Fuge bei der Zinken-Eckverbindung

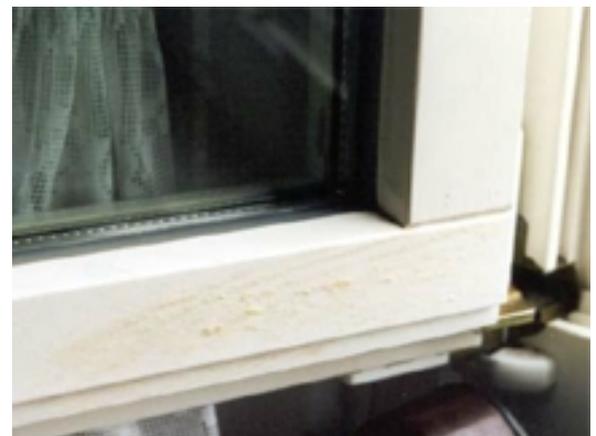
Durchschlag der Holzinhaltstoffe

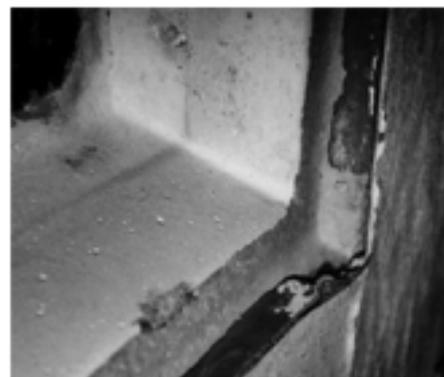
Beim Ausbau der alten Fenster wurde deutlich, dass die ausgehärteten Dichtstoffe der auszubauenden Fenster zum Teil sehr stark am Mauerwerk haften, was zum Ausbruch von Teilen des Anschlages führte. Um bei der Montage der neuen Fenster die für eine einwandfreie Abdichtung und Dämmung am Anschlag notwendige durchgehende und ebene Fläche zu erhalten muss in der Ausschreibung deshalb eine Eventualposition zur Ausbesserung von Ausbrüchen an den Fensteranschlagen mit geeigneten Baustoffen (z.B. Schnellzement) enthalten sein.

Ausbruch durch Demontage der Fenster

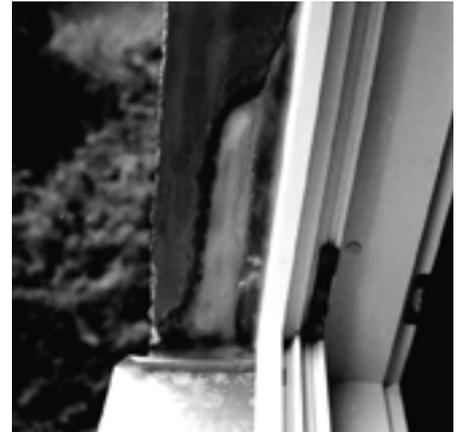
Ausfüllen von Ausbrüchen mit Dichtstoff

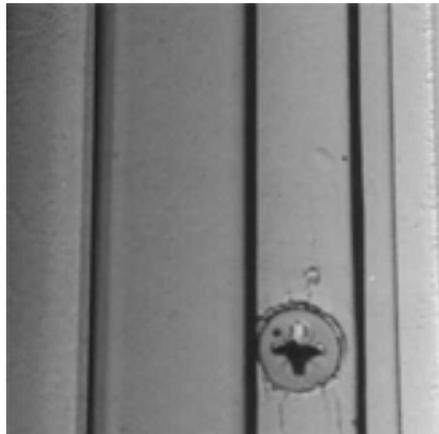
Risse im Lack nach der Befestigung

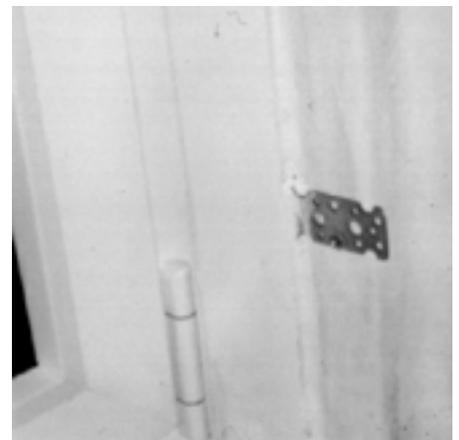
überstehende Befestigungswinkel

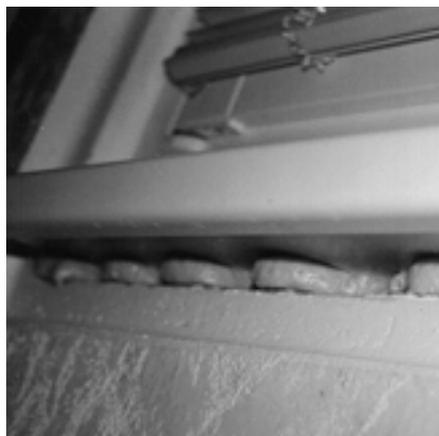
sichtbare Verschämung unter Fensterbrett

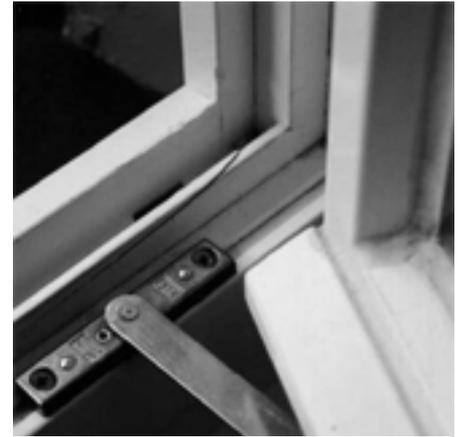
Beschädigung am Rahmen durch nicht nachgestellte Beschläge

- Bänder und Griffe von starken Verschmutzungen reinigen und die beweglichen Teile fetten
- Beschläge mit entsprechendem Werkzeug nachjustieren
- Dichtungsprofile, die aus ihrer Nut gerissen sind, zurückdrücken
- Lose Verschraubungen an Rahmen, Wetterschiene und Beschlägen nachziehen

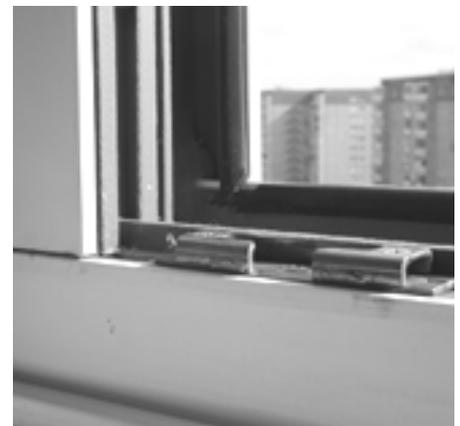
Hängenden Flügel führen zu gerissener Eckdichtung
