Ökologische Fenstersanierung im Großtafelbau

Kriterien für Ausschreibung,
Vergabe, Einbau und Wartung

Senatsverwaltung für Stadtentwicklung, Berlin

Gesellschaft für ökologische Bautechnik Berlin mbH (GFÖB)

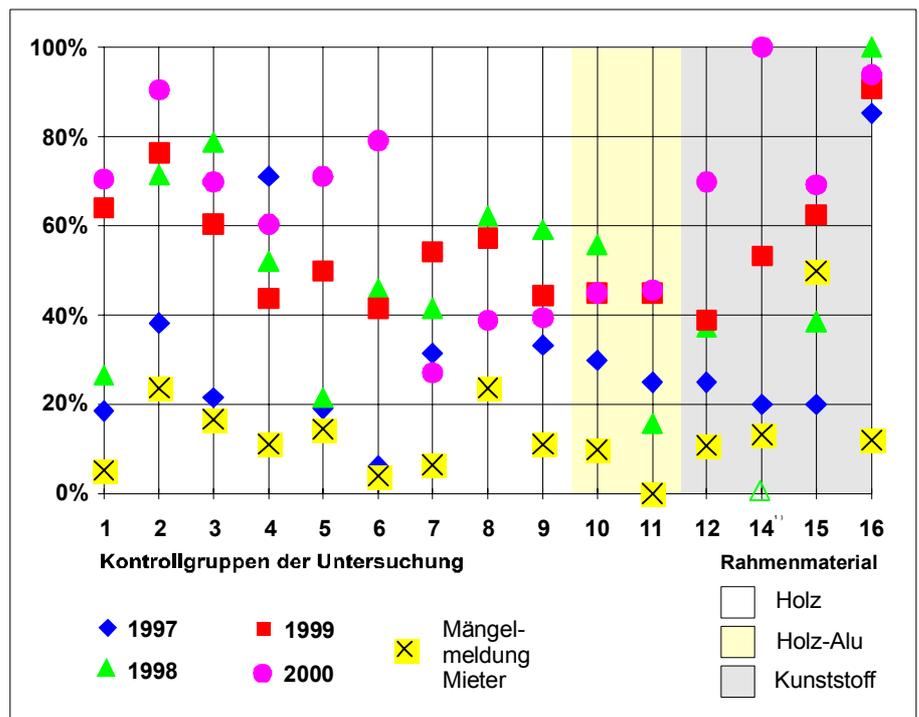
Anteil Fenster mit Merkmalen im Bereich Funktion

Im nebenstehenden Diagramm sind die prozentualen Anteile der Fenster aufgeführt, bei denen in den Jahren 1997 bis 2000 einzelne oder mehrere Funktionsstörungen beobachtet wurden. In fast allen Gruppen und bei allen Rahmenmaterialien nahmen sie von Jahr zu Jahr zu. Immer häufiger waren Fehlfunktionen, streifende Dichtungen usw. festzustellen. Der Rückgang in einigen Gruppen kommt entweder durch eine sehr geringe Anzahl zugänglicher Fenster im entsprechenden Jahr zustande oder ist Folge von Mängelbeseitigungen. Im Diagramm ist auch der jeweilige prozentuale Anteil von Mängelmeldungen durch Mieter aufgeführt. Ein großer Teil dieser Meldungen erfolgten 1997 und

98. Sie bezogen sich nicht nur auf die Funktion. Die Beseitigung der Mängel durch die AN war in der Regel mit einer Art Wartung verbunden. Im Mittel zeigten sich schon 1997 an jedem dritten Fenster Störungen der Funktion und im letzten Beobachtungsjahr 2000 an zwei Dritteln der Fenster. Dies unterstreicht, wie wichtig für alle Fenster eine erste Wartung nach ein bis spätestens zwei Jahren - in jedem Fall jedoch innerhalb der Gewährleistungsfrist - ist.

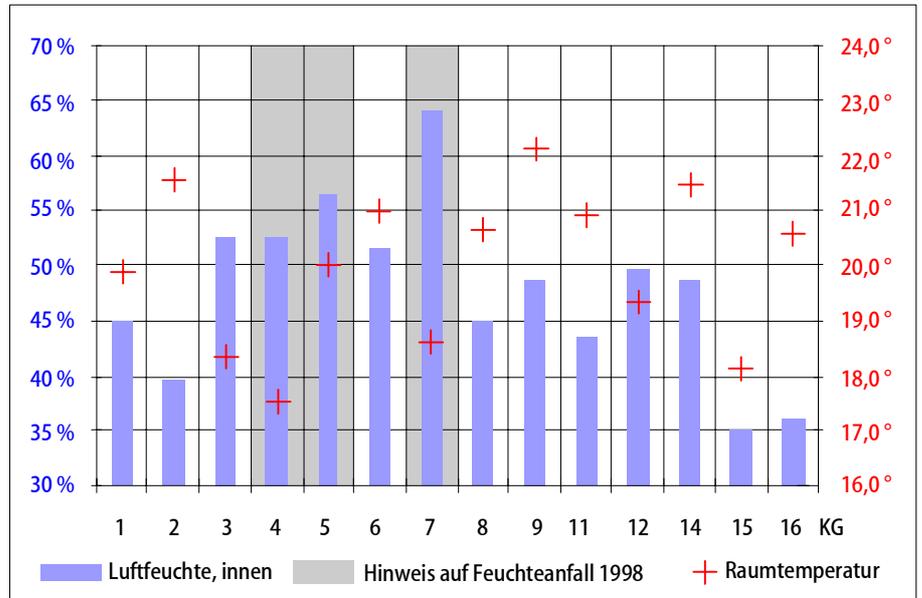
Raumluftfeuchte und -temperatur in ausgewählten Wohnungen 02/97

Schon kurz nach dem Einbau meldeten sich bei der Wohnungsbaugesellschaft Mieter wegen Feuchteanfall an den neuen Fenstern. Mit Beginn der Heizperiode begannen die Scheiben zu beschlagen und es kam in einigen Wohnungen zu Schimmelbefall. Im Rahmen von thermographischen Messungen an einigen Fenstern wurde deshalb auch die Luftfeuchte in den jeweiligen Wohnungen aufgenommen. Im nebenstehenden Diagramm sind die im Februar 1997 in 14 Wohnungen gemessenen Werte dargestellt. In den Wohnungen 4, 5 und 7 wurden bei der Begehung 1998 Hinweise auf Feuchteanfall gefunden. In der Wohnung 3 waren zum Zeitpunkt der Messungen die Fenster zwar beschlagen, zeigten aber 1998 keinerlei Spuren von Feuchtebefall.

In ca. einem Drittel aller Wohnungen wurden in den (sommerlichen) Begehungen mehr oder weniger starke Hinweise auf Feuchteanfall gefunden. Hatten diese Hinweise bis 1999 noch zugenommen, waren sie bei der Begehung 2000 deutlich geringer geworden.

Hohe Raumluftfeuchte in Verbindung mit geringen Raumtemperaturen, zum Teil nicht ausreichende mechanische Lüftung und unterschiedliche U-Werte der Scheiben kommen als mögliche Ursache in Frage, konnten aber nur in Teilbereichen kau-

sal zugeordnet werden. Angesichts von Schimmelbildung und Schwierigkeiten der Mieter mit der verringerten freien Lüftung über Fensterfugen sollte ein Fensteraustausch grundsätzlich mit der Sicherung eines ausreichenden Luftwechsels gemäß DIN 1946 verbunden sein.

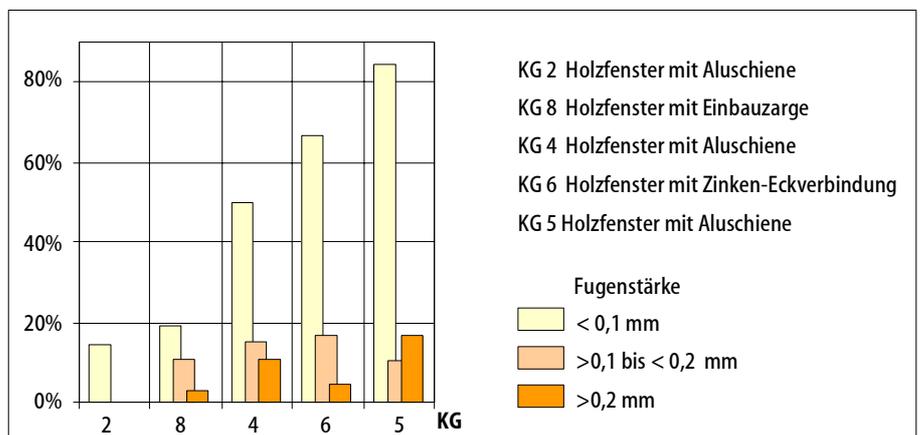
Beispiele für KG mit hohen Merkmalsquoten bei Brüstungsfugen

Im nebenstehenden Diagramm wird der Zustand nach fünf Jahren bei fünf der untersuchten KG aufgezeigt. In der KG 2 sind nur an knapp 15 % der Fenster Haarfugen zu erkennen gewesen. In den übrigen Gruppen waren neben zunehmend mehr Haarfugen auch Risse zu finden. Bei steigendem Anteil von Haarfugen waren auch

an den gleichen Fenstern an anderen Stellen mehr Risse zu finden.

Die Brüstungsfugen öffnen sich bei Fenstern in den oberen Geschossen und mit fehlendem baulichen Schutz deutlich häufiger. Im Mittel waren an in großer Höhe eingebauten Fenstern 30 % und solchen mit geringem baulichen Schutz 40 % häufiger Veränderungen an den Fugen zu beobachten. Der Einfluss der Ausrichtung der jeweiligen Fassade war, wie eingangs erläutert, weniger deutlich zu erkennen, u.a. weil er von den beiden vorgenannten Einflüssen überlagert wird. Eine geöffnete
